GEOMORFOLOGÍA Y PROCESOS EROSIVOS EN LA COSTA NORTE DEL DEPARTAMENTO DE CÓRDOBA, CARIBE COLOMBIANO (SECTOR PASO NUEVO-CRISTO REY)

Nelson G. Rangel-Buitrago y Blanca O. Posada-Posada

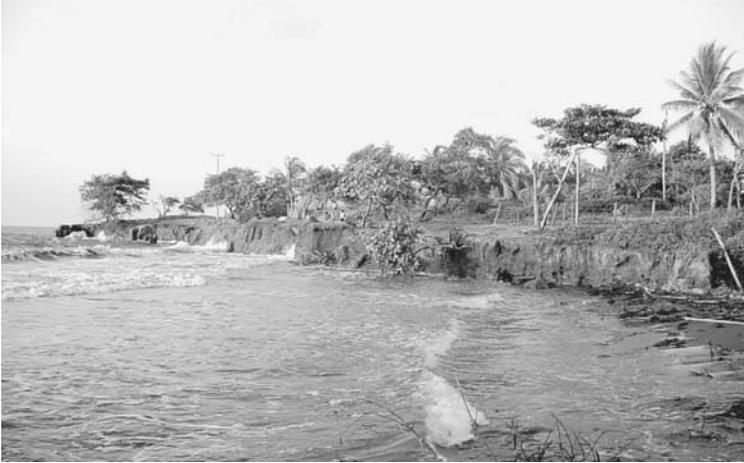
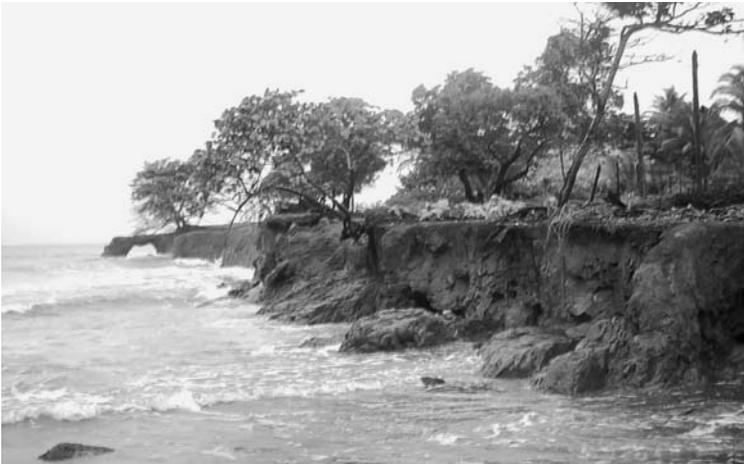
Figuras 3 a. y b. Obsérvese cómo el oleaje embate de forma directa sobre los acantilados, generando rasgos erosivos como arcos marinos y acanaladuras. También se observan restos de árboles sobre el tope del acantilado, indicio del retroceso de la terraza.

Las terrazas fluvio-marinas, a lo largo de la zona de estudio son la unidad más importante y más afectada por los procesos erosivos (Figura 3). Estas superficies elevadas están limitadas hacia el mar por acantilados que alcanzan hasta 15 m de alto. Presentan topografía plana a levemente ondulada moldeada por drenajes que originan erosión en forma de surcos y cárcavas, además de suelos que se encharcan durante la época de lluvias. Los procesos erosivos son favorecidos por la saturación de agua del terreno, ya que este no logra drenar las aguas de forma rápida durante las lluvias por su baja permeabilidad. En forma esporádica aparecen terrazas coralinas, que aunque compuestas por materiales más resistentes se ven afectadas por el oleaje que desprende bloques de gran tamaño de la base de los acantilados.

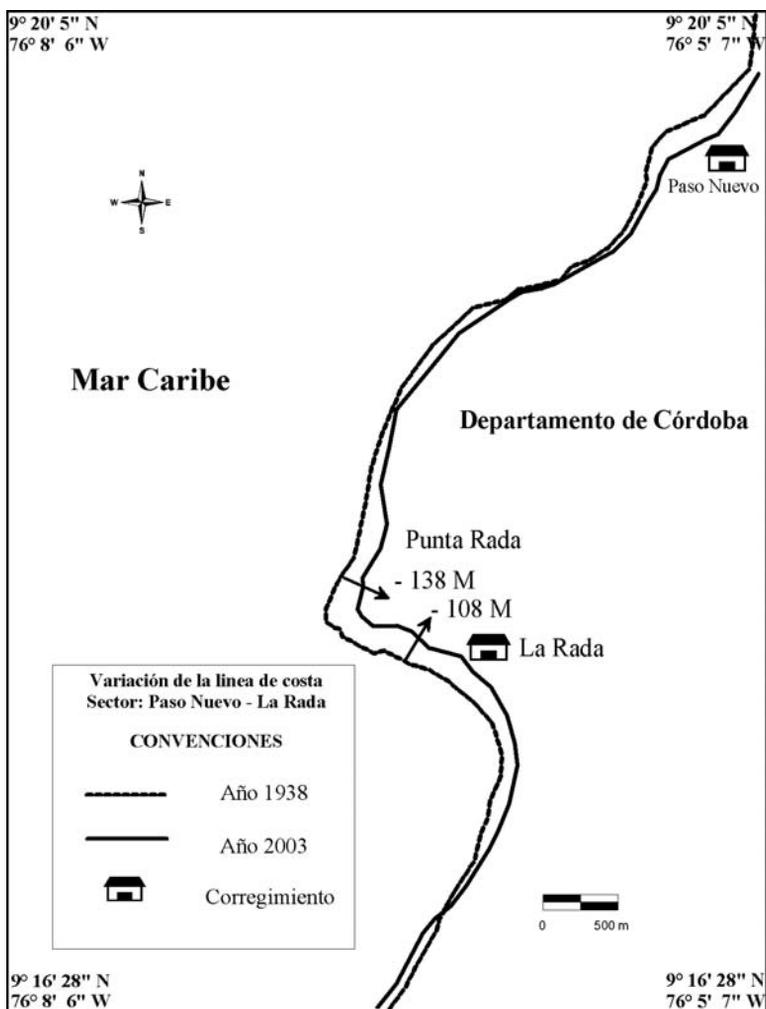
Figuras 4. Variaciones en la línea de costa entre 1938 y 2003 en las zonas Paso Nuevo – La Rada y punta Broqueles – río Cedro en el departamento de Córdoba.

El sector Paso Nuevo-La Rada (Figura 4), formado principalmente por terrazas fluvio-marinas y pantanos de manglar intervenidos, ha sufrido retrocesos de hasta 138 m en la línea de costa, registrados desde 1938, lo que equivale a tasas de erosión que oscilan entre 1 m y 2 m por año. Esta situación ha incentivado la construcción desorganizada y sin ningún tipo de estudio previo, de obras de defensa que han acentuado la erosión y generado altos impactos negativos en el paisaje. La principal causa del retroceso de la línea de costa entre Paso Nuevo y La Rada es el deterioro de un bajo localizado a 1600 m de la línea de costa y paralelo a ella, el cual servía como protección natural de la costa ante el embate directo del oleaje. A todo esto se le ha sumado la extracción de importantes cantidades de material perteneciente a la terraza fluvio-marina y las playas y la destrucción de los pantanos de manglar; esto es confirmado por los habitantes del sector que indican un retroceso de la línea de costa y disminución en la amplitud de las playas de 50 m- 80 m en los últimos 50 años.

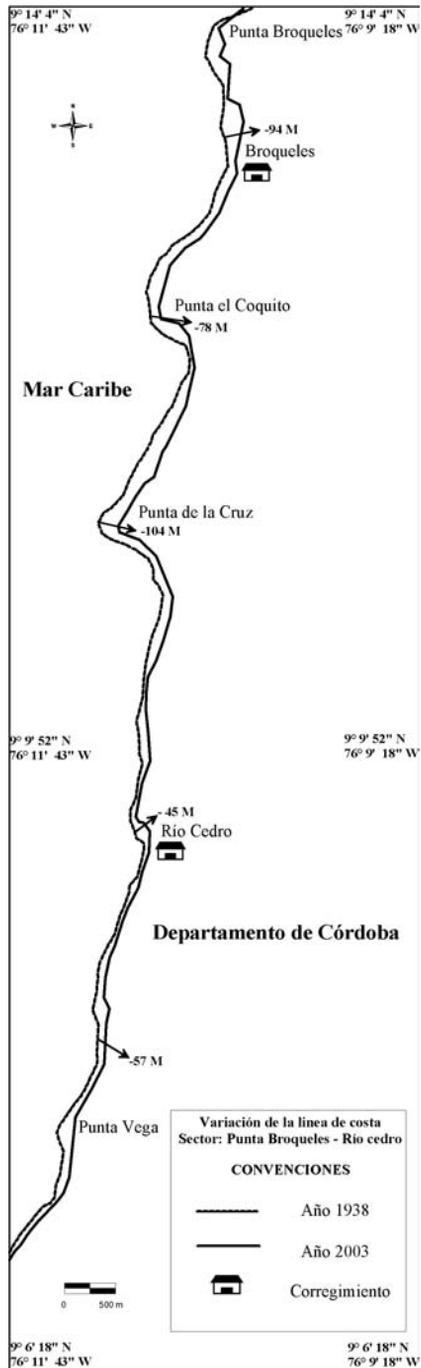
Figuras 5. Variaciones en la línea de costa entre 1938 y 2003 en las zonas Paso Nuevo – La Rada y punta Broqueles – río Cedro en el departamento de Córdoba.

consolidadas, fracturadas, levemente plegadas y meteorizadas. Los datos obtenidos muestran retrocesos en la costa de hasta 140 m desde el año 1938 (Figura 5), con tasas de erosión que varían entre 1.5 m y 2 m por año. A lo largo de la costa se encuentran pilares de roca 70 m mar adentro, que sirven para marcar antiguas posiciones de la terraza y por ende de la línea de costa. Además de estos rasgos erosivos, a lo largo de la zona se presentan árboles caídos sobre la corona de los acantilados, tanques de recolección de agua destruidos y en algunos casos desplome de bóvedas de antiguos cementerios, los cuales son fuertes indicadores de la acción de la escorrentía y el oleaje principalmente.

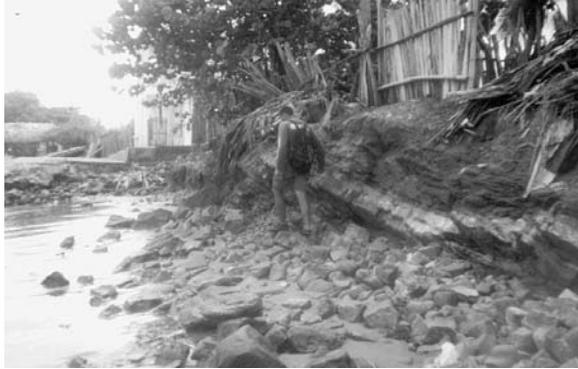
Figura 6. Bloques de roca caídos pertenecientes a una terraza fluvio-marina ubicada en la zona central de Paso Nueva causa de la socavación producida por el oleaje. Nótese como la disposición de los estratos favorece la acción del oleaje para producir la erosión.

En muchos sectores la disposición de los estratos contribuye a la acción de la erosión. La dirección de buzamiento favorece la socavación por parte del oleaje, encontrándose que éste golpea el estrato de roca formando una acanaladura que al irse profundizando genera desplomes de material a causa de la gravedad (Figura 6).

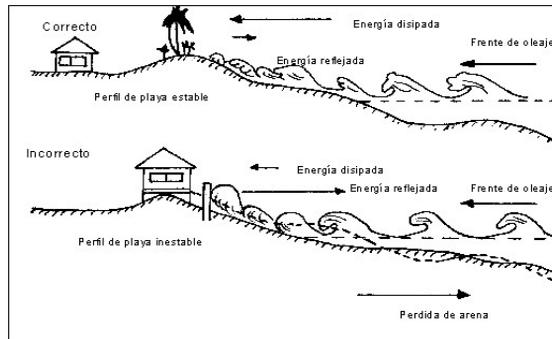
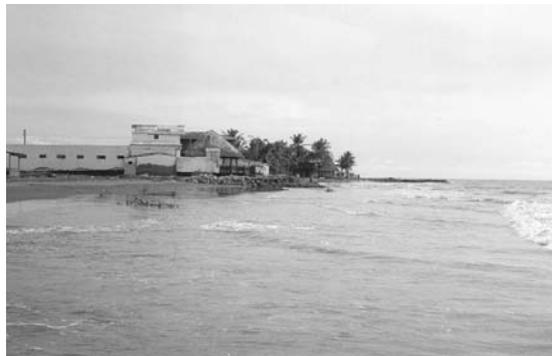
Figuras 7 a. y b. Localización inadecuada de obras civiles sobre la zona de playa, nótese los impactos negativos que una mala construcción trae al entorno.
