INTRODUCCIÓN AL PROBLEMA DE LA EROSIÓN LITORAL EN URABÁ (SECTOR ARBOLETES-TURBO) COSTA CARIBE COLOMBIANA

Iván D. Correa y Georges Vernet

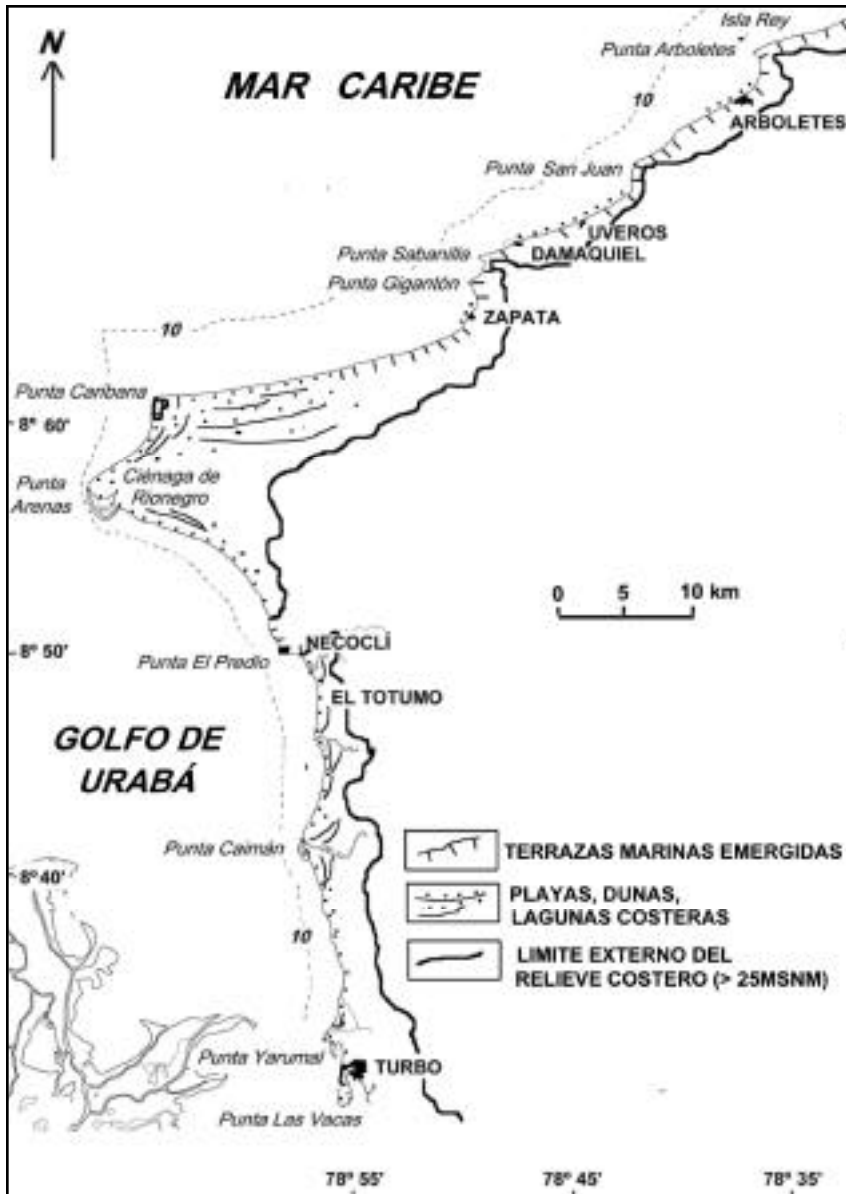
Figura 2. Tipos de línea de costa en la franja litoral Arboletes-Turbo

La morfología general del litoral entre Arboletes-Turbo puede diferenciarse en dos sectores principales (Figura 2):

1) Un sector de “costa abierta” entre la Punta Rey y Punta Arenas, de orientación general S40°O y una longitud aproximada de 70 km. Vista en planta, este tramo tiene una configuración “en sierra”, dada por la sucesión de bahías amplias, separadas por puntas de mayor resistencia a la erosión (Puntas Arboletes, San Juan, Sabanilla, Gigantón, Caribana). Entre Punta Arboletes y la desembocadura del Río Mulatos, la morfología del litoral está dominada por terrazas marinas emergidas, con amplitudes (perpendiculares a la costa) de 6 km y alturas máximas de 36 m respectivamente (Figura 3). Los límites tierra adentro de estas terrazas son escarpes de paleo-acantilados con rasgos fósiles de línea de costa en sus bases, incluyendo peñascos aislados y barras de playa que evidencian el levantamiento costero durante el Holoceno (Raasveldt, 1958; Page, 1986). Entre la desembocadura del Río Mulatos y la Punta Caribana, la franja litoral corresponde a una extensa planicie arenosa, conformada por cordones de playa, dunas, ciénagas y terrenos bajos inundables (Figura 4). En la Laguna del Águila (Ciénaga de Rionegro), en el extremo noreste del Golfo de Urabá, se encuentra el mayor desarrollo de manglares de la zona de estudio.

2) Un sector de costa “semiprotégida”, entre Punta Arenas Norte y Turbo, con una línea de costa de orientación general S30°E y una longitud aproximada de 75 km. El tramo Punta Arenas-desembocadura del río Necoclí es bajo y se caracteriza por

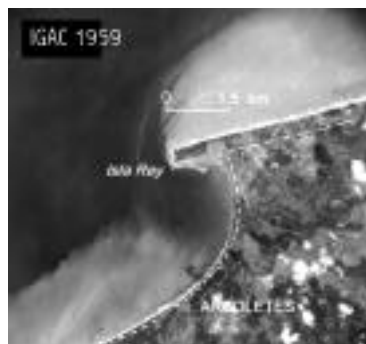
Figura 6. Aerofotografía del sector de Punta Arboletes (Punta Rey)-Arboletes, tomada por el Instituto Geográfico Agustín Codazzi en marzo de 1975. La línea blanca discontinua indica el trazo aproximado de la línea de costa de agosto del 2000.

Erosión litoral entre Punta Rey y la ciudad de Arboletes. En el sector Punta Rey-Arboletes (Figura 6), constituido por un nivel bajo de terrazas y playas frontales, la erosión arrasó, entre 1960 y 1990, todo su costado noroccidental (península de Punta Rey), quedando como únicos remanentes dos islotes rocosos de calizas resistentes (Isla Rey) ubicados hoy a 1.6 km hacia el oeste de la línea de costa actual. Medida según la dirección Oeste-Este, la tasa de erosión de la península de Punta Rey alcanzó los 40 m/año, aunque en el proceso real tuvo mucha importancia el retroceso acelerado de su costado norte, desde la actual Isla Rey hacia el noreste. La desaparición de esta península significó la pérdida de aproximadamente 4.5 km² de terrenos y la desprotección total contra los oleajes de las playas de Arboletes y de sus sectores aledaños, hecho que “disparó” en primera instancia la fuerte erosión que hoy puede seguirse hasta la desembocadura del Río Jovo, (1 km al sur de la ciudad), hoy con tasas extremas entre 4 y 6 m/año (Figura 7).

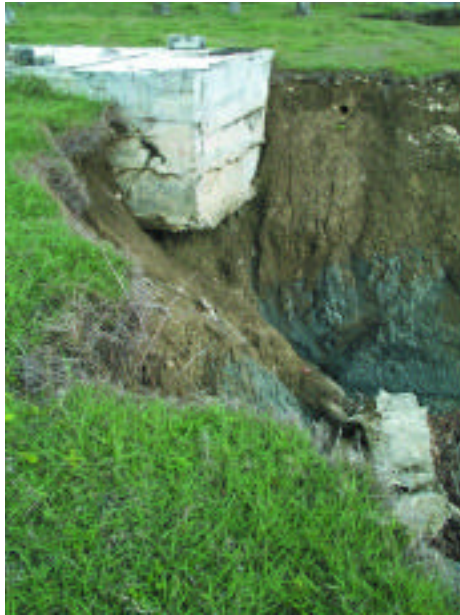
Figura 7. Escarpe acantilado ubicado 200m al sur de Arboletes. El retroceso de estos escarpes fue inducido también en parte por filtraciones de los tanques de almacenamiento de aguas.

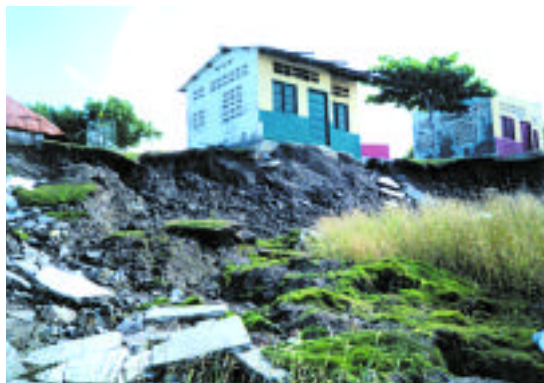
Figura 14. Deslizamientos gravitacionales y flujos de lodos en materiales fuertemente meteorizados, inmediatamente al norte del volcán de lodos.
