## Respuesta a corto plazo de parámetros fisicoquímicos del agua a la rehabilitación hidrológica de caños en manglares de Cispatá, Caribe colombiano

### Short-term response of water physicochemical parameters to the hydrological rehabilitation of channels in mangroves from Cispatá, Colombian Caribbean

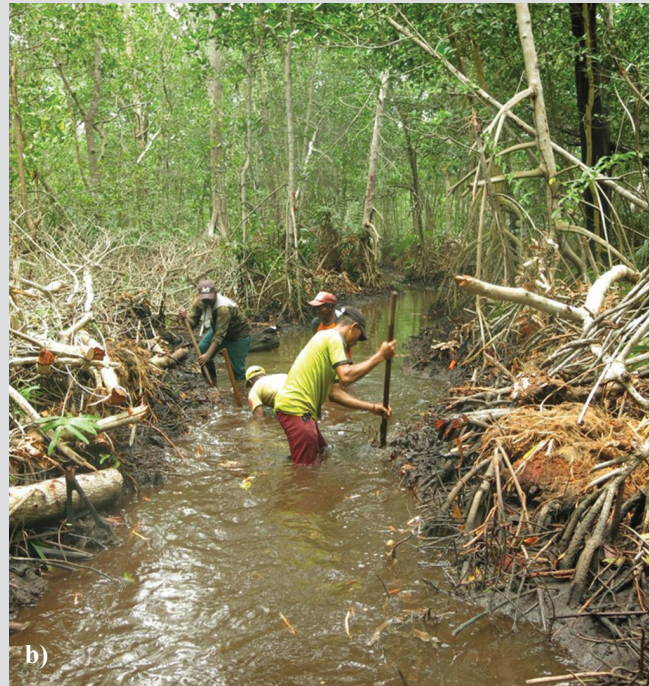
**Figura 2.** Rehabilitación de los Caños Dago **a)** y Ustria 1 **b)** en el DMI Cispatá. Fotos: ASOMAPESCA e Invemar.

**Figure 2.** Rehabilitation of the Dago **a)** and Ustria-1 **b)** channels in the DMI Cispatá. Photos: ASOMAPESCA and Invemar.

En abril 2019, se realizó la RH de los caños Dago (1500 m), Ustria–1 (602 m), Ustria–2 (700 m) y Ustria–3 (465 m; Figura 1), usando machetes, hachas y palas, removiendo el material vegetal y el sedimento hasta 1 m de profundidad y mínimo 1 m de ancho (Figura 2). En los caños Ustria–1 y Ustria–3 se realizaron aperturas de dos canales secundarios de 40 m de largo, 50 cm de profundidad y 1 m de ancho, para la entrada de agua a los salitrales (Figura 1).

In April 2019, the HR of the Dago (1500 m), Ustria–1 (602 m), Ustria–2 (700 m), and Ustria–3 (465 m) channels were carried out (Figure 1), using machetes, axes, and shovels removing plant material and sediment up to 1 m deep and at least 1 m wide (Figure 2). In the Ustria–1 and Ustria–3 channels, we made two secondary channels of 40 m long, 50 cm deep, and 1 m wide, to enable water to flow into the salt planes (Figure 1).

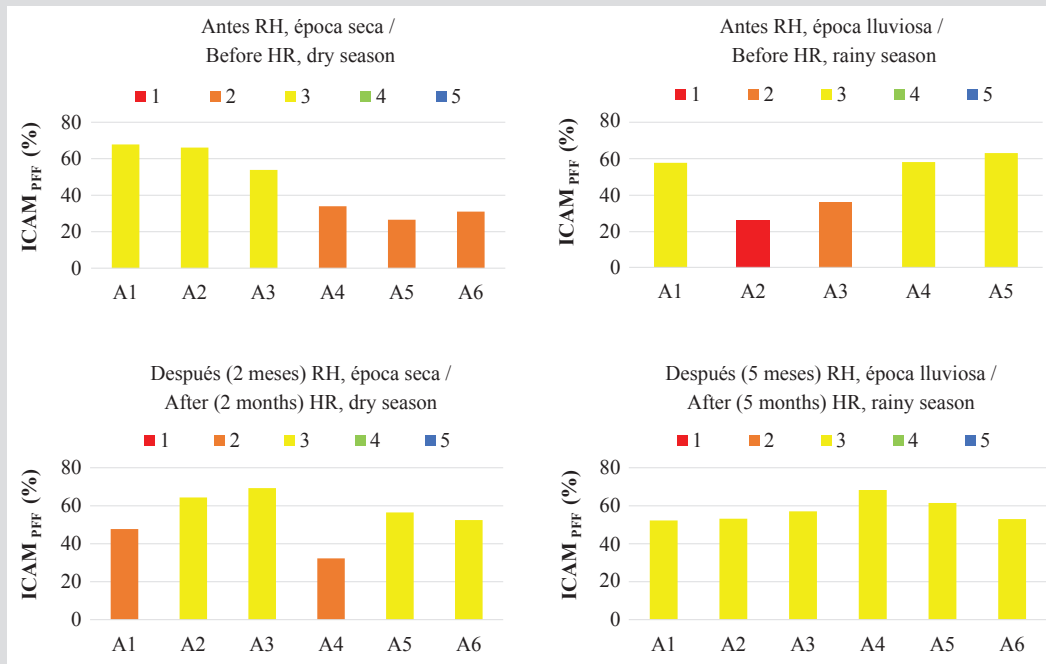
**Figura 4.** Resultados del ICAM<sub>PFF</sub> antes y después de la RH en el sector Dago–Ustria, DMI Cispata. Clasificación de la calidad del agua según el ICAM<sub>PFF</sub>: 1) pésima, 2) inadecuada, 3) aceptable, 4) adecuada y 5) óptima.

**Figure 4.** ICAM<sub>PFF</sub> results before and after HR in the Dago–Ustria sector, DMI Cispata. Classification of water quality according to ICAM<sub>PFF</sub>: 1) poor, 2) inadequate, 3) acceptable, 4) adequate, and 5) optimal.

El ICAM<sub>PF</sub> mostró que antes de la RH en época de lluvias, la calidad del agua fue pésima e inadecuada en las estaciones A2 y A6 respectivamente, y aceptable en las demás estaciones; y en la época seca, la calidad fue inadecuada en las estaciones A4–A6 y aceptable en las estaciones A1–A3 (Figura 4). Después de dos meses de la RH, la calidad del agua mejoró en todas las estaciones, con excepción de A1 y A4; y después de cinco meses la calidad fue aceptable en todas las estaciones (Figura 4).

The ICAM<sub>PF</sub> showed that before the HR in the rainy season the water quality was poor and inadequate at stations A2 and A6 respectively, and acceptable in the other stations; and in the dry season, the water quality was inadequate at stations A4–A6 and acceptable at stations A1–A3 (Figure 4). After two months of the HR, water quality improved at all the stations, except for A1 and A4; and after five months, the water quality was acceptable at all stations (Figure 4).
